PALKAITADE EHITUS MISSO VALLAS 20. SAJANDI ALGUSES

Andres Uus

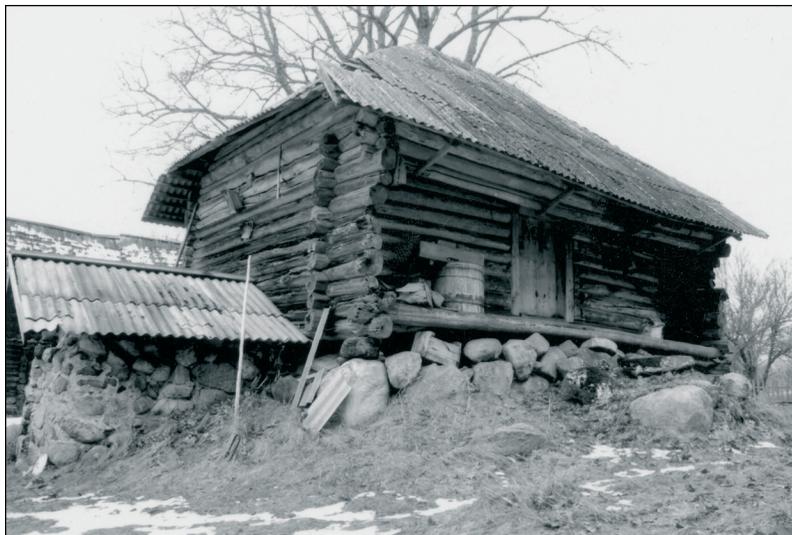
Foto 1. Keldri peal ehitatud ait Savimäe külas (Luh).

Tihti kasutati ära maapinna liigendatust. Nii on Savimäe küla kandis mitmeid keldreid rajatud nõlvadele, mille peale omakorda on ehitatud hooned (foto 1).

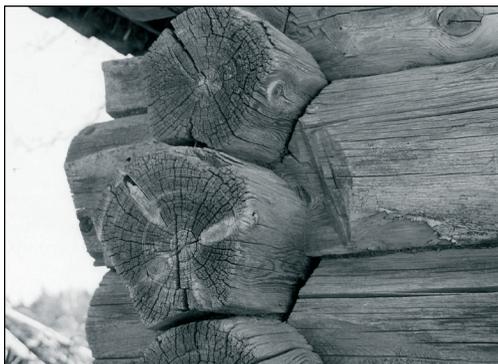
Foto 2. Laisi talu aida hõõriknurk (Vas).

õnaruse ning kiiljalt allapoole tahatud nurgapähikuga (foto 2). Sellist nurka oli kergem välja raiuda ja hilisemal hoone vajumisel suruti nurk hästi tihedaks. Hööriknurka ja tema erinevaid variante on tänapäeval mujal Eestis harva säilinud, küll aga on selle nurgaliitega palkhooned valdavaks uuritava alal Kagu-Eestis: 20 uuritud aidast 19-l oli nurgaks hööriknurk. Üks tahatud seintega ait oli tehtud puhta nurgaga (kalasabatapp).

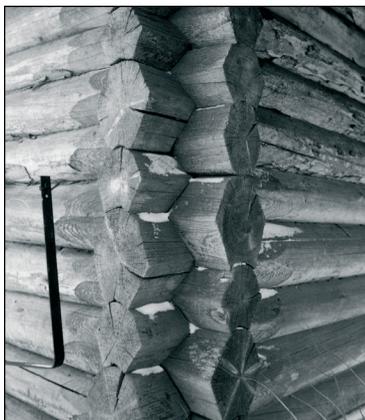
Foto 3. Siksälä külas asuva aida "vana eesti nurk" (Vas).

Keskmine aitade pähiku pikkus oli 14 cm (Vas 14 cm, Luh 15 cm), mis oli natuke vähem kui seinenda paksus. Ühel suurel aidal Siksälä külas (Vas) olid pähikud tahatud kiiljalt nii alla- kui ülespoole, tekitades enam-vähem kuuekandilise ristlõike. Selliseid ilusaid dekoratiivse välimusega nurgaliiteid nimetati Mandri-Eestis "vana eesti nurgaks" (Ederberg 1928: 7) (foto 3) ja saartel mõõgateranurgaks (Ränk 1939: 19).

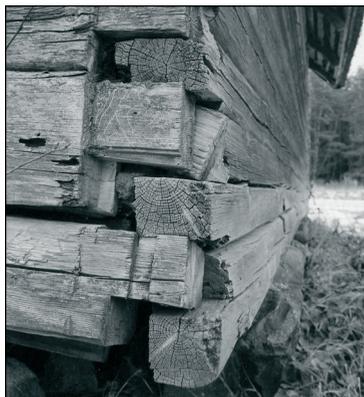
Foto 4. Kiviora küla aida alt teisest palgis näha olev hambaga tapp (Vas).

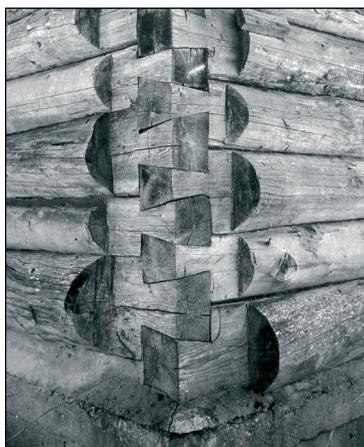
Foto 5. Laisi talu kalasabatapiga lauda nurk (Vas).

Kõik eespool kirjeldatud nurgaliited on nurgast üleulatava palgiotsaga pikk- ehk prahinurgad (Peeter Morel). 19. sajandi teisest poolest hakkas Eesti talurahvas ehitama ka puhas- ehk tappnurgadega hooneid, millel puudusid nurgast üleulatavad nurgapähikud (Tihase 1974: 56). Nende nurkade tegemine nõudis täpsemat märkimist ja vilumust, sest tihti tehti palkide paremaks sidumiseks ja soojapidavuse tõstmiseks tappi ka hambad (foto 4). Selleks, et tapid veelgi paremini koos püsiksid, tehti sageli nurkade horisontaalsed lõiked kaldega hoone sisemuse poole ning selle tulemusena moodustus tapp, mis meenutab kalasaba. Siit ka nimetus – kalasabatapp (foto 5).

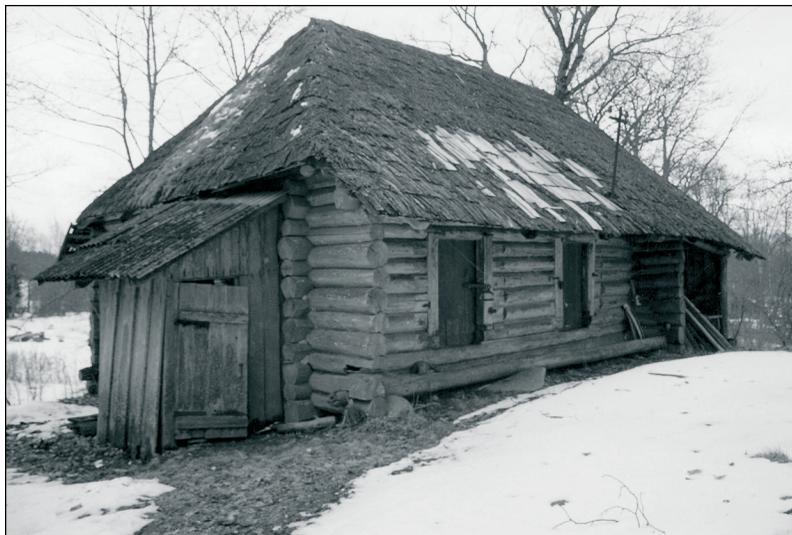
Foto 6. Pältre küla Pältre talu kogu seina ulatuses nurgapikendustega ait (Vas).

Aitadel on hoone esiküljel või otsas ulualune. Tavaliselt ulatuvad siin katusealuse otsaseinte ülemised palgid seina ülaosas ettepoole allpool asuvaist seinapalkidest. Mainitud kõige kõrgemal asetsevad otsaseina palgid moodustavadki iselaadsed nurga pikendused – kandenburgad. Samas leidub Missos aitasid, kus kogu otsaseina ulatuses on palgipähikud jäetud pikaks ja nii moodustub külgedelt kinnine varjualune, kus nurga pikendused on samal ajal ka kandenburgad (foto 6).

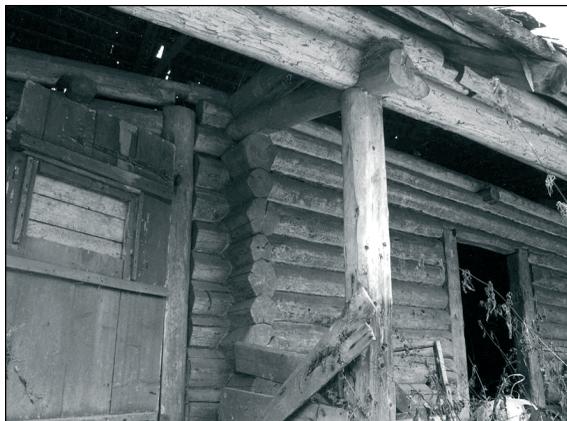
Foto 7. Postidele toetuva ulualusega ait Lütä külas (Luh).

Kui räästa väljaulatuv osa oli suur, siis toetati ulualust ka postidega (foto 7). Valdavalt oli ulualustes kasutatud puhta kalasabatapiga ühendusi, vaatamata sellele, et kogu hoone võis olla tehtud hõõriknurgaga. Samas oli näiteks Määsi küla Saare talu aida ulualuse ühenduseks hõõriknurk. Osal aitadest oli ette tehtud ka väljaulatuvad mademed. Mademe moodustasid otsaseina alumiste palkide pikemaks jäetud otsad ja nende vahele paralleelselt hoonega tapitud üks või kaks palki. Tihti olid väljaehitused tehtud kalasabatapiga ja nad ulatusid seinast umbes sama kaugele kui ulualuse murispuu. Mademe põranda osa oli tavaliselt tehtud nagu aida põrand. Kas poolikud või pealt tahatud palgid olid asetatud paralleelselt hoonega ja toetusid otsapidi mademepalki lõigatud soonde. Paljudel aitadel on praegu-seks mademed ära mädanenud.

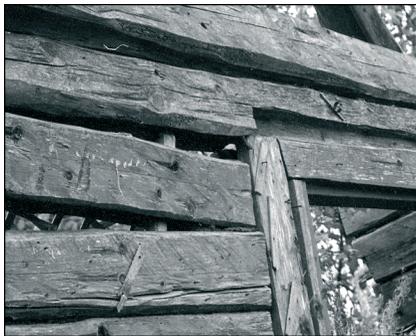
Foto 8. Salapulk Lütä külas asuva elamu seinas (Luh).

Korras hoone salapulki pole võimalik näha ja seetõttu on nende kasutamist raske uurida. Kokku kukkunud või mõnest kohast mädanenud hoonel oli seda võimalik teha. Samuti oli võimalik vaadelda salapulkade kasutust kahel lahtivõetud aidal. Pärlinkatusega aitaldel kasutati salapulki ainult palkide jätkamisel seinas, mujal, sh otsaviilus, ei olnud märke pulkade kasutamisest. Aitade puhul, kus katust kandsid sarikad, oli aga otsaviiludes tavaliselt igas palgis kaks salapulka. Pruntova küla lahtivõetud aidal oli salapulki kasutatud piki-seinas uste kõrval ja vahel olevates palkides. Kahe nurkades lõppeva tapiga avadeta seinast puhul uuritud kõrvalhoonetel salapulkaid ei pandud. Puhta nurgaga hoonetel pandi salapulgad juba igasse palki nurgatappide ja avade lähedale. Sellise järelduse tegin uuri-des lähemalt Kiviora külas olevat aita ja Lütä külas (Luh) asuvat lagunenud elamut, kus paaris kohas nurkade lähedal oli pulki näha (foto 8).

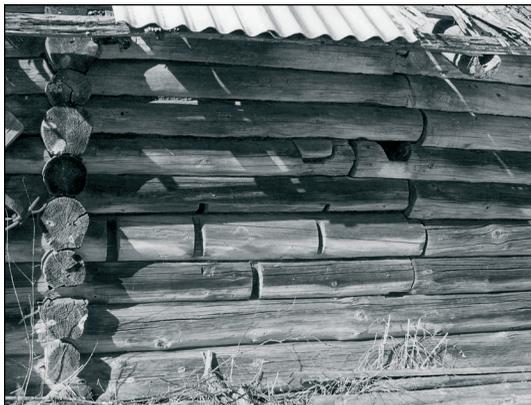
Foto 9. Kärinä küla Kärinä talus oleva hoone vanadest palkidest tehtud sein. Näha vanade tappide kohti ja mitmesuguseid sisselõikeid (Vas).

Palkseinte ehitamisel oli tähtis palkide liitmine. Tavaliselt püüti juba metsast seinale vajaliku pikkusega palgid võtta, aga alati ei olnud see võimalik. Tihti peale ei olnud võimalust korralikku palki saada ning seetõttu kasutati hoone seinu ehituseks juba varem seinas olnud vanu palke. Neid saadi mõne vana hoone lammutamisel. Nendel juhtudel võib seinas olla vägagi palju palkide jätkamisi, samuti tunneb sellise seinu ära igasuguste mittevajalike sisselõigete järgi (foto 9).

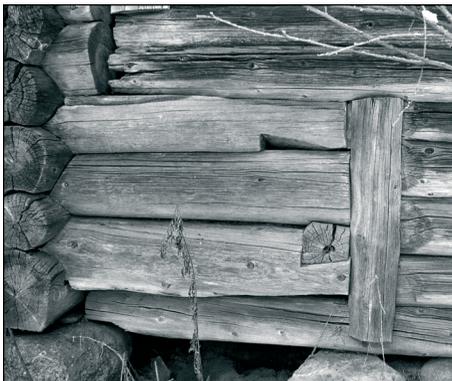
Foto 10. Tserebi küla Tammõmäe talu aitade vahelise vaheliku liitmine juba varem ehitatud *päälükuga* aidaga postliidete abil (Luh).

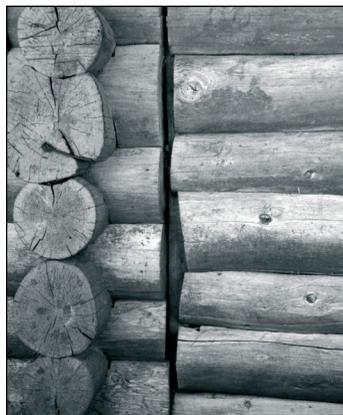
Foto 11. Tenderpost Põrstõ küla Hirve talu hoone seinas (Luh).

Vahel võidi rajatava seina fiksaatorina kasutada olemasoleva hoone nurga löödud latiti – tenderposti, mis fikseeris jätkatava hoone seinapalgid palkide otsa tehtud keele abil (foto 11).

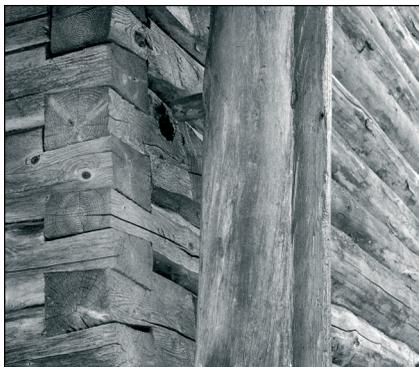
Foto 12. Väiko-Tiilige külas Võsastõ talu aida nurgal olev postliide (Luh). Ülemises otsas on näha fikseeriv puupunn.

nurgapostid fikseeritud tappimisega alumisse palki. Kui alumine palk ei ulatanud seinast pikemalt välja, võisid nurgapostid olla fikseeritud puupunni või rauaga olemasoleva hoone seina külge (foto 12).

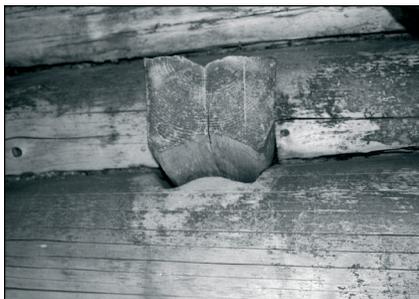
Foto 13. Kaubi küla Sõsso-Kersna talu aida vaheseina viimane palk, mis on pandud läbi seina (Vas).

(Vas) Sõsso-Kersna talu aida vaheseina puhul. Vaheseina otsa keel ulatus tagaseina tahatud soonde (soone laius oli 8 cm ja sügavus sisemise varaservast umbes 2 cm seespool), esiseinas lõppes vahesein kahe ukse vahelises vahepostis. Siin oli viimane vaheseina palk pandud paremaks sidumiseks läbi välisseina (foto 13). Uuritud palki-

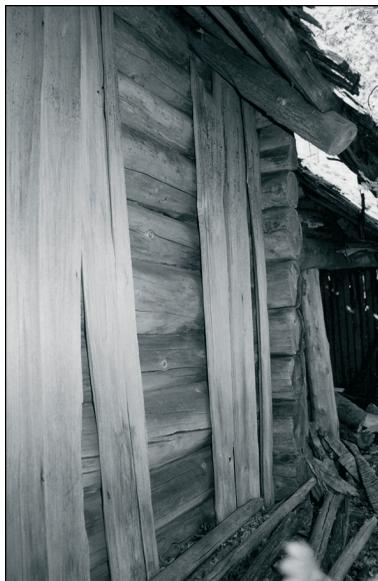
Foto 14. Kaubi küla Makari talu aida tagumise seina kisklaudadest vooder (Vas).

Misso vallas leidus mitmeid aitasid, millel olid palkide kaitseks välisseina lõunaküljele löödud laastud. Üheks huvitavamaks leiuks võib pidada Kaubi küla Makari talu aida tagaküljele ilmastiku kaitseks löödud kisklaudaid (foto 14). Lauad olid umbes 10 cm laiad ja 230 cm pikad ning umbes 1 cm paksused.

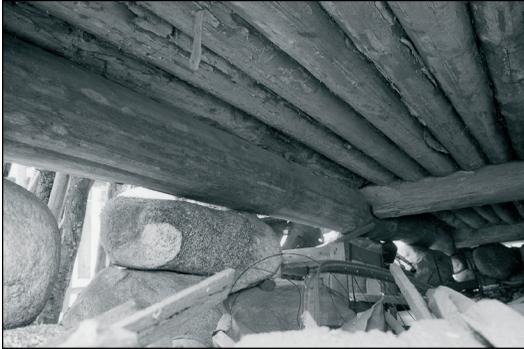
Foto 15. Tserebi küla Tammõmäe talu uuema aida põrand ja hambaga põrandatala (Luh).

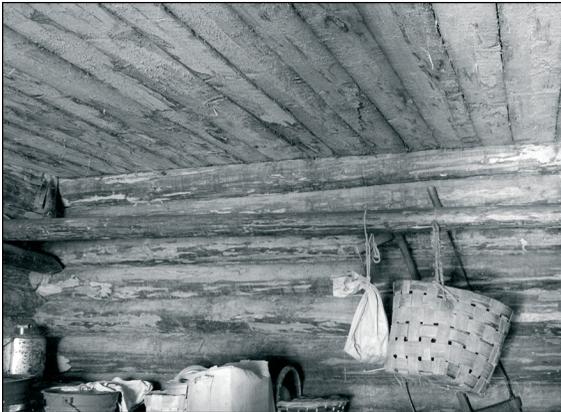
Foto 16. Tserebi küla Tammõmäe talu uuema aida saetud poolpalkidest lagi (Luh).

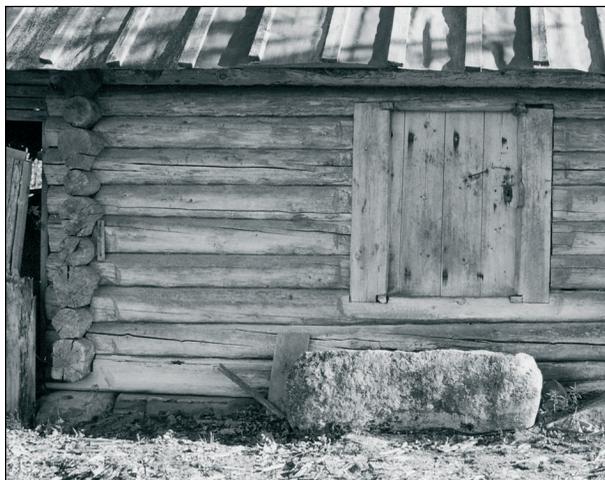
Foto 17. Kaubi küla Makari talu aida kõrge lävega uks (Vas).

Vanadele ustele olid iseloomulikud ka kõrged läved. Tavaliselt algas uks peale teist palki, kuid see võis alata ka hiljem, isegi peale neljandat palki. Aitadest oli kõrgeima lävega Rammuka külas olev ait, mille lävepaku kõrguseks oli umbes üks meeter. Kaubi külas oleva aida lävepaku kõrgus oli 70 cm.

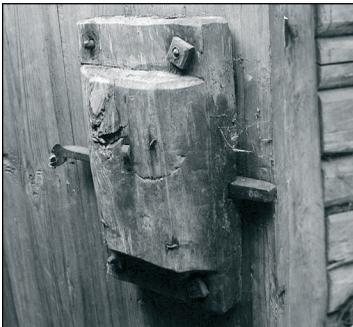
Foto 18. Savimäe küla Tuulõveski talu aida puust pakklukk (Luh).

pakkluuk. Nii näiteks oli Savimäe küla Tuulõveski talu viljaaidal täiesti töökorras pakkluuk (foto 18).

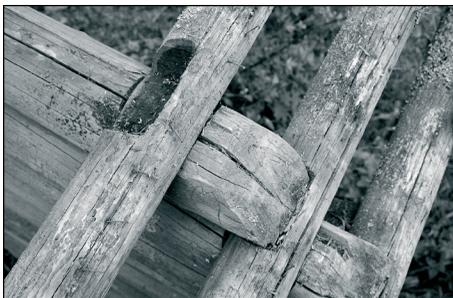
Foto 20. Tserebi küla Lõokese talu aida otsaseina tapitud roov (Luh).

ulatuses roovi sisse, fikseerides nii roovi kui ka palgi enda (foto 20). Kelbapalgid olid enam-vähem samamõõdulised seinapalkidega ja tavaliselt kogu viilu ulatuses ühtlased, et oleks kergem roovid õige vahega tappida. Roovid olid pandud kõik ühtepidi, st ladvad olid ühes ja tüved teises otsa-

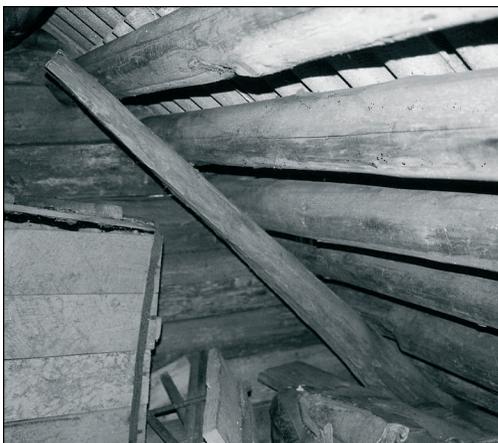
Foto 21. Tserebi küla Tammõmäe talu vanema aida abisarikas (Luh).

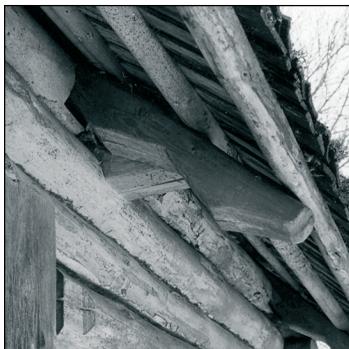
Foto 22. Tika küla Rahamäe talu aida profiiliga sarika ots (Vas).

mises osas seinte ülemistele palkidele. Sarika ja ülemise palgi vaheline ühendus oli lihtne hammastapp. Selleks lõigati sarika sisse umbes veerandi kuni poole läbimõõdu sügavune hammas, mis toetati ülemise palgi sisse lõigatud tapile. Sarikate alumised osad, mis ulatusid üle murispuu väljapoole, olid tihti kas neljakandiliseks tahatud või lihtsalt profileeritud (foto 22).

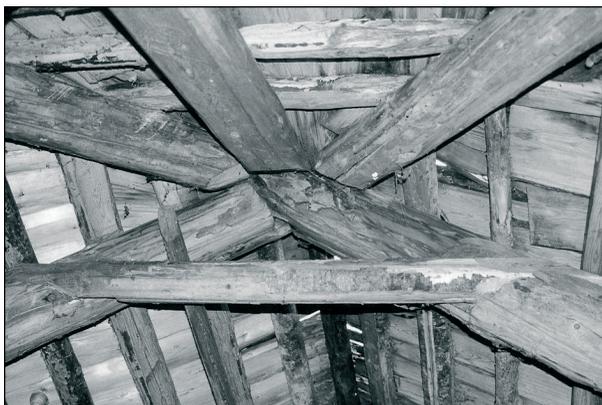
Foto 23. Pältre küla Pältre talu sarikate konstruktsioon (Vas).

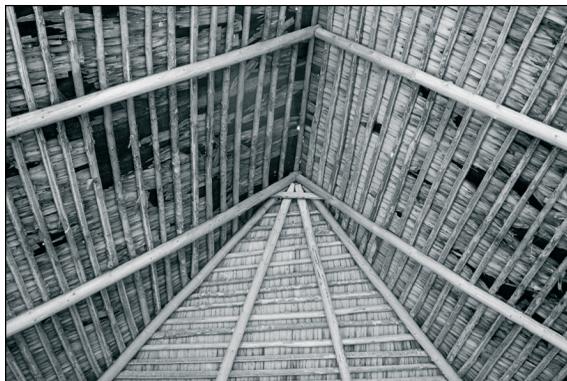
Foto 24. Sakudi küla Pikasilla talu rehealuse sarik-konstruktsioon (Vas).

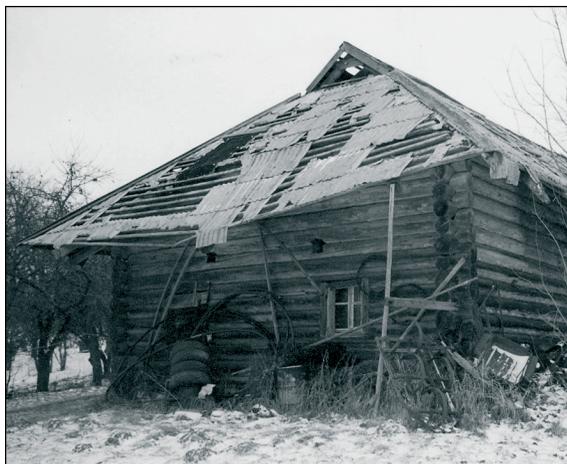
Foto 25. Rammuka külas asuva rehielamu katuses olev *kahruperse* (Vas).

ava, nn unkaauk (*kahruperse*) (Jaan Luts) (foto 25). Selline otsasarikate ühendamise lahendus oli esimesest tehniliselt lihtsam ja rohkem levinud aegadel, kui katust kaeti veel õlgedega.

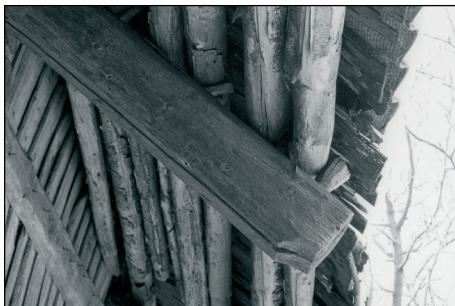
Foto 26. Tserebi küla Tammõmäe talu aida roovitust toetavad punnid (Luh).
